E/F Platanhusene

Notat vedrørende skalmurene i gavle og facader

Sag nr. 10.3285.38

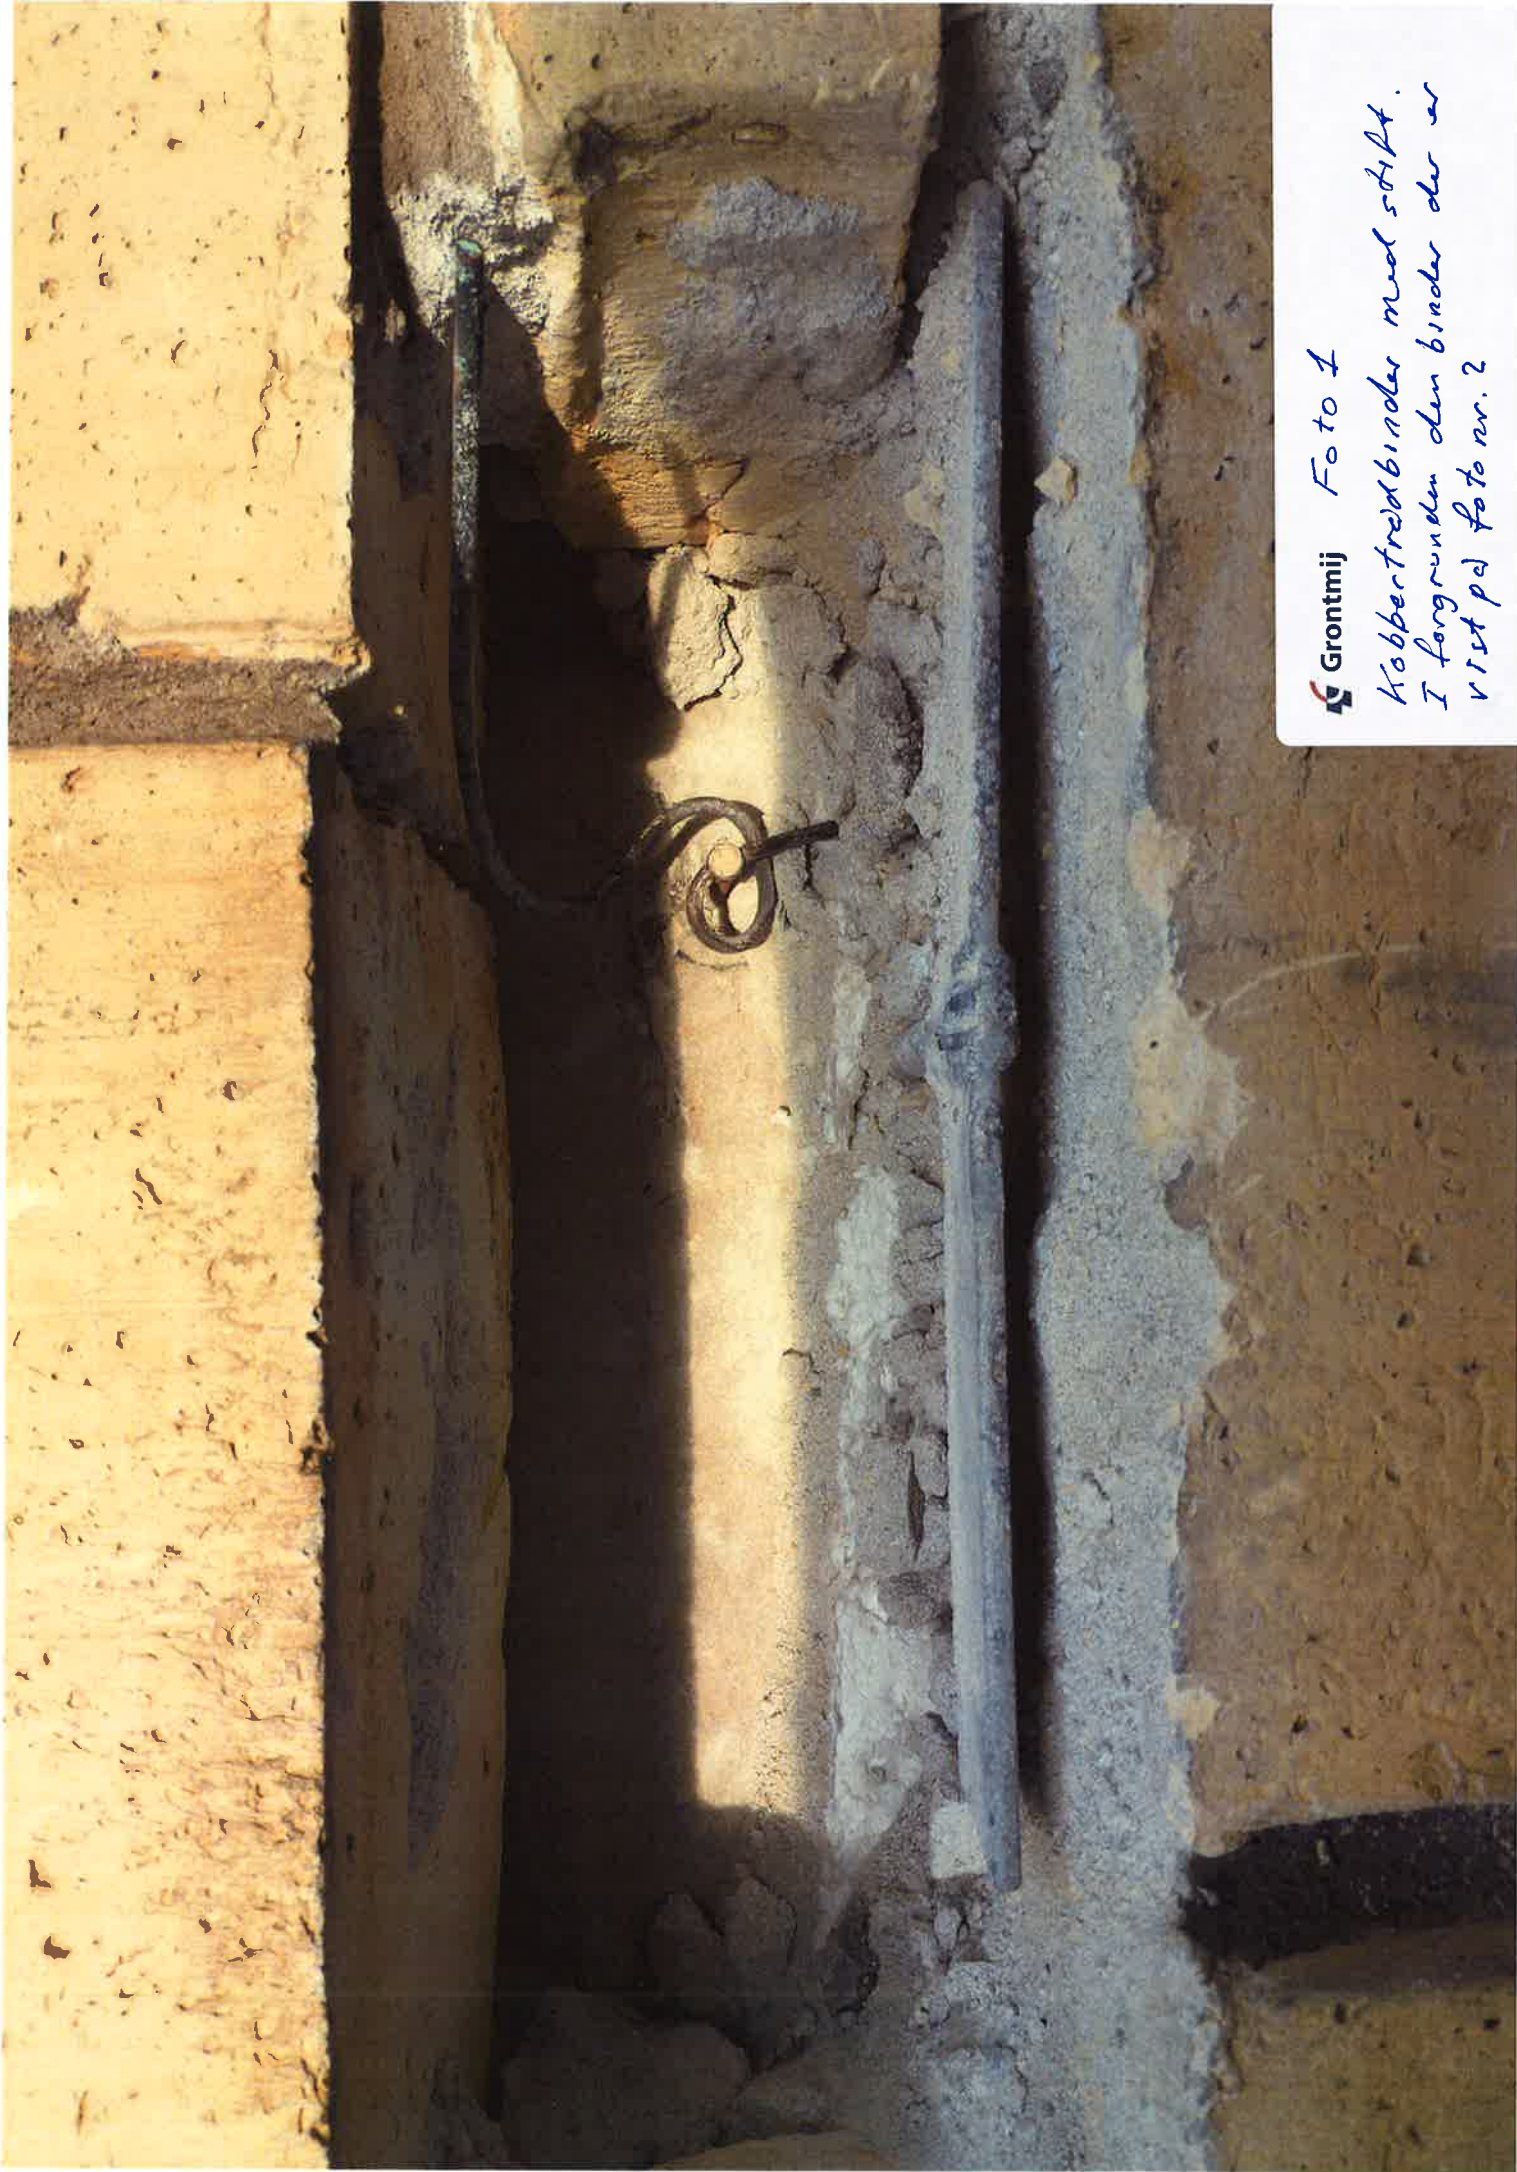
Grontmij Foto 1

I forbindelse med udstedelse af byggetilladelsen betingede Bygningsinspektoratet, at der blev anvendt indstøbte kobberstritter som murbindere, hvilket entreprenøren dog ikke udførte. I stedet blev der indboret et stålsøm med øje, hvorigennem der blev monteret en kobbertråd – se foto 1.

Tilstanden af de indmurede murbindere var bedre end man kunne forvente. Således var der ikke galvanisk tæring i de bindere, der bestod af stålstifter med øje, hvorigennem der var blevet monteret en kobbertråd med en diameter på 3 mm.

Som følge af bindernes ikke lineære form i hulrummet kan de ikke påregnes at medvirke til fastholdelse af skalmuren.

Kobbertreidbindar med skift.
I forgrunden den bindar der er
vist på foto nr. 2

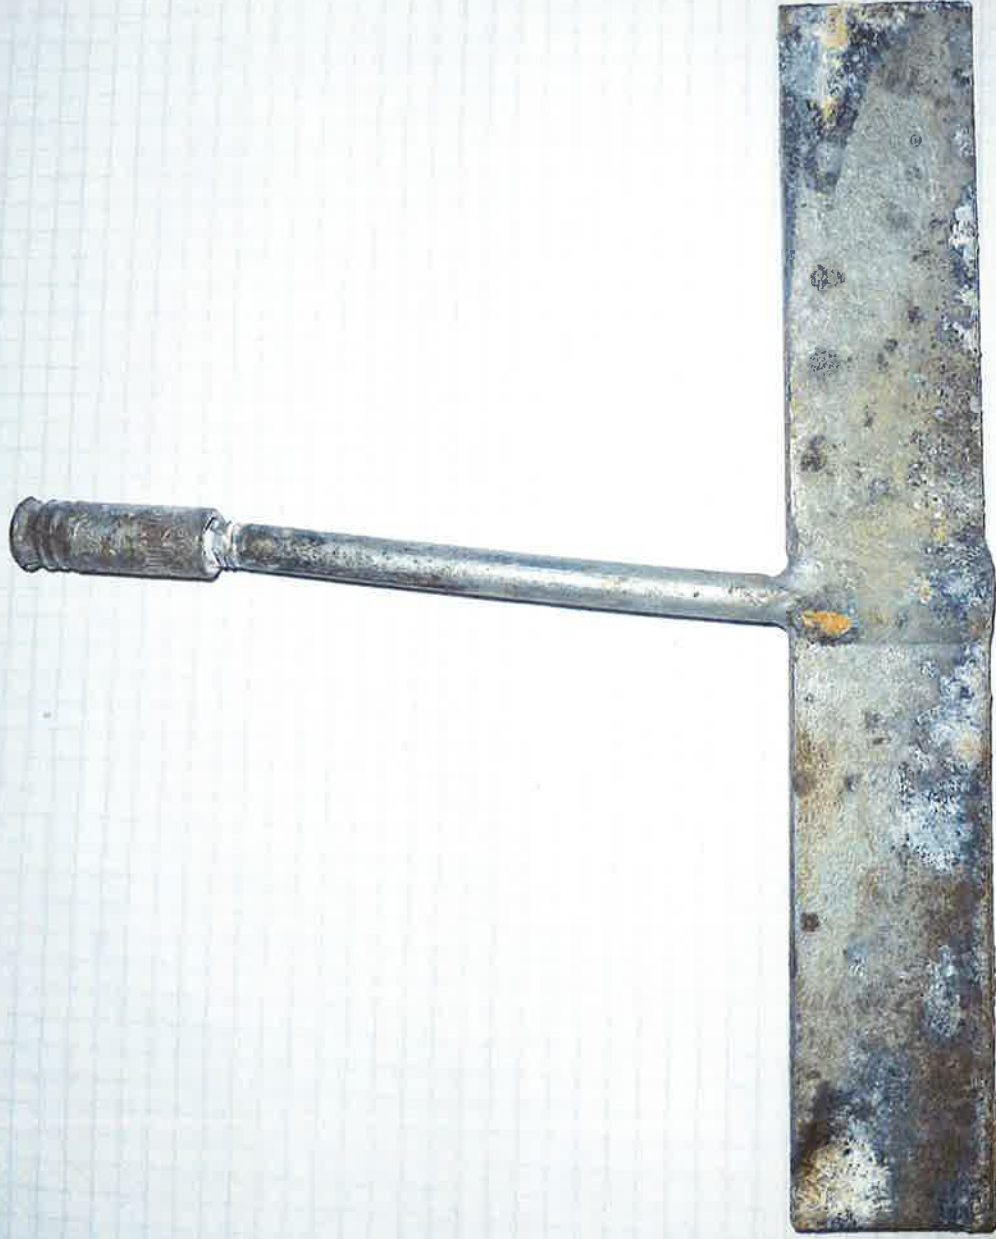
Foto 2

Resultatet af konsulentens virke blev eftermontering af nye specialfremstillede varmforzinkede murankre, der fastgøres i betonbagmuren med et betonanker pr. binder i borede huller – se foto 2.

Det er overraskende, at disse bindere, der er udført med en bolt M8 til betonbagmuren, stort set er intakte efter at have været indbygget i gavlen siden 1979.

Disse ankre er ikke tilstrækkelige til at stabilisere og fastholde muren meget længere, hvorfor vi har monteret rustfaste indborede 4 mm bindere, ca. 5 stk./m² i hele gavlen.

Varmverzinkt binder med
bolt M8 i ekspansionsanker i beten

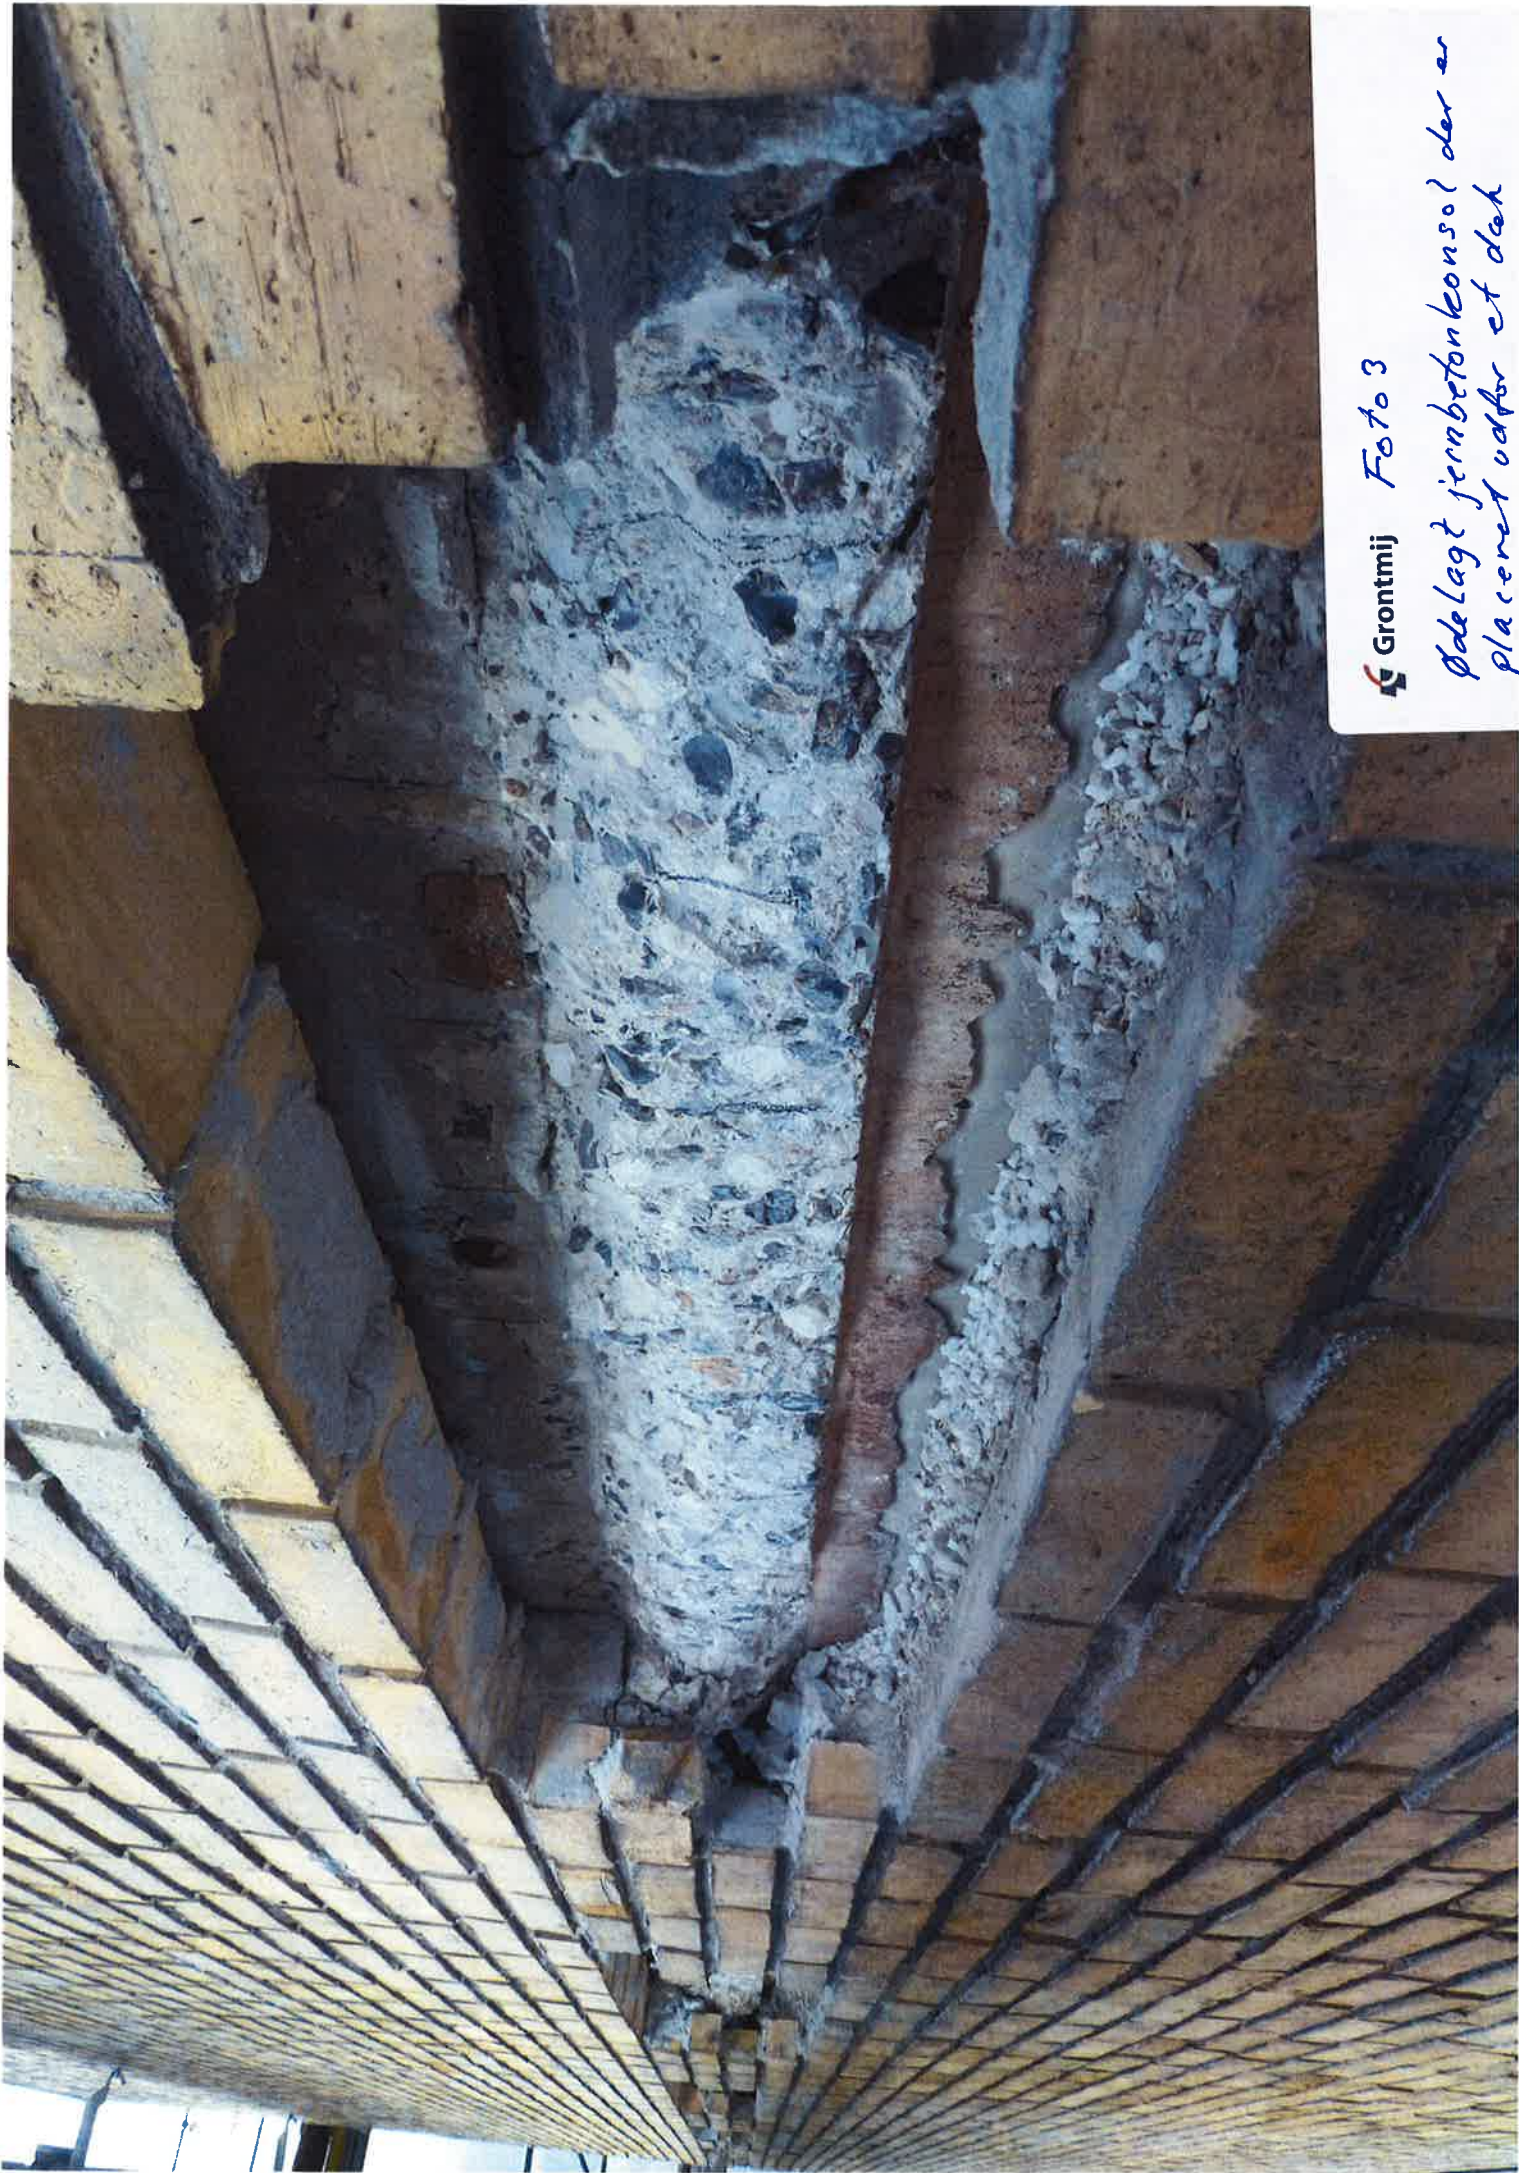
Grontmij Foto 3

- Der er store felter på 3. sal, hvor skalmuren kun er 50 mm tyk, altså mindre end halvt så tyk som forudsat.
- De bærende jernbetonkonsoller udfør etageadskillelserne var delvis ødelagt, se foto 3. Tre ud af de fem konsoller var blevet hugget væk under arbejdets udførelse, fordi støbning af vægge og konsoller var udført forkert, således at der ikke var plads til konsollerne. Konsollerne blev genskabt bag den nye vandrette dilatationsfuge udfør dækket mellem 3. og 4. sal.

Ødelagt jernbetonkonsol der er placeret under et dæk
