## Introduktion

Vores ejendom er opført i 1969.

## Undersøgelse ved den 8 etagers sydgavl

## Undersøgelse ved den 8 etagers nordgavl

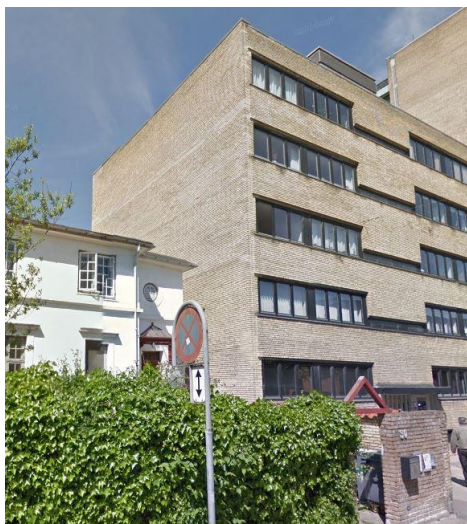
Allerede i 2013 fik vi renoveret vores gavl længst mod syd ved nabo ejendommen. Årsagen var at bestyrelsen konstaterede store revner og nogle steder løse sten samt fugt på det øverste af muren i gavlen mod Platanvej nr. 30. Der blev derfor rekvireret rådgivning. Og det blev ved besigtigelse fra lift konstateret at skaderne var af et større omfang. Der blev derfor udarbejdet et budget for renovering af gavlen samt indhentet overslagspriser fra flere murefirmaer og igangsat arbejdet.

*Sydgavl mod nabo ejendom*

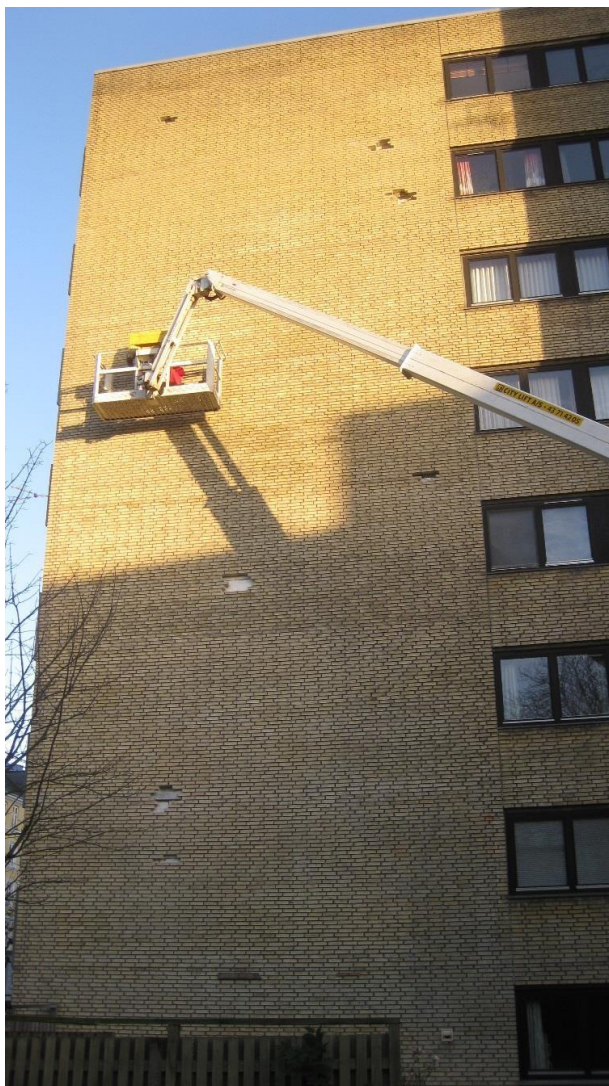
### 8 etagers sydgavl

Gavlen blev besigtiget fra lift den 24 - 25.11.2014 og der blev foretaget ophugninger 8 steder, hvor bindere og betonkonsoller blev besigtiget.

På den øverste ca. 1,6 m af skalmuren samt gavlhjørnet ud mod altenerne var mørtlen stærkt forvitret.

På den øverste ca. 0,8 - 1,0 m af gavlen og ved gavlhjørnet ca. 2,4 m ned konstateredes forskubbede og løse sten.

- Øverste del af skalmuren ca. 0,8 – 1,0 m bør mures om.
- Det samme gælder en trekant ca. 2,4 – 3,0 m ned ved gavlhjørnet.
- Den øverste ca. 1,0 – 2,0 m af gavlen bør eftergås for løs fugemørtel.
- Gavlhjørnet mod altanerne og ca. 0,6 m ind bør eftergås for evt. løs fugemørtel og evt. revnede sten.
- Der skal ibores nye murbindere/erstatninger i hele gavlen. Disse kan ibores udefra, idet der i dag findes flere systemer hvor man udefra kan bore nye murbindere/erstatninger i.
- Antal af murbindere/erstatninger må undersøges nærmere men bliver ca. 4 – 8 stk. pr m<sup>2</sup>, afhængig af placeringen på gavlen.
- Betonkonsollerne ud for hver etage behøver ikke reparation.
- Der behøves ikke indlægge nye vandrette dilatationsfuger.

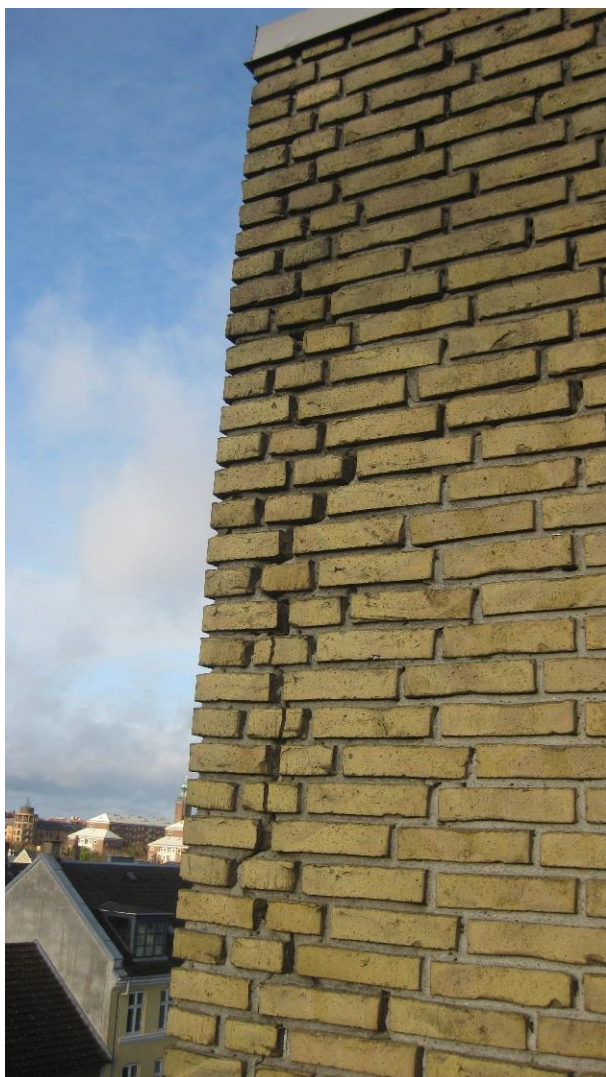
*Øverste del af gavlmuren er beskadiget af vind og vejr, og fugemørtlen er forvitret i fugerne. De øverste sten i muren er løse og i gavlhjørnet er den øverste del af muren skubbet ud. På grund af den forvitrede mørtel og muligvis også utæt inddækning på murkronen siver der vand ind i muren og herved er der mulighed for frostskafer på grund af den opfugtede mur.*

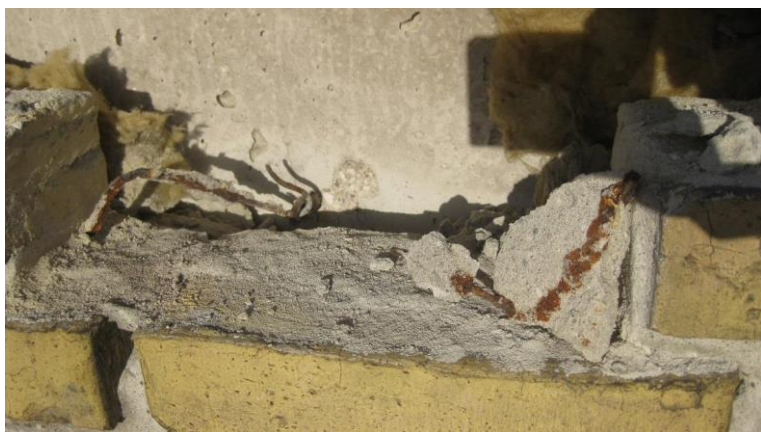
*Porøs mørtel og meget rusten galvaniseret murbinder*

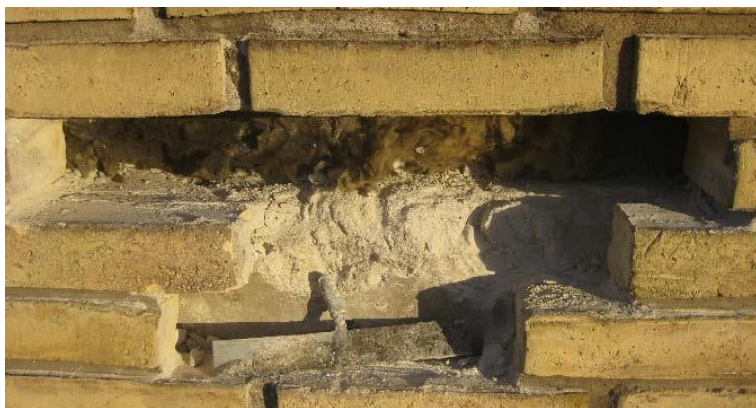
*Ingen murbindere observeret*

*Specialfremstillet eftermonteret muranker var løs da det var rustet over i indstøbningen*

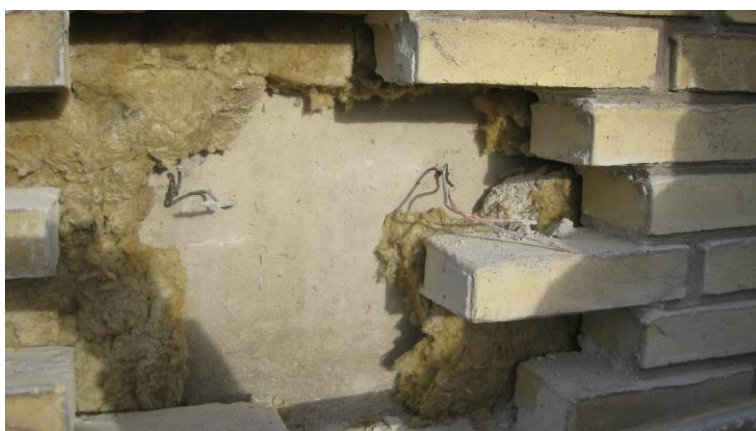
*Beskadiget galvaniseret murbinder og ubeskadiget kobber murbinder*

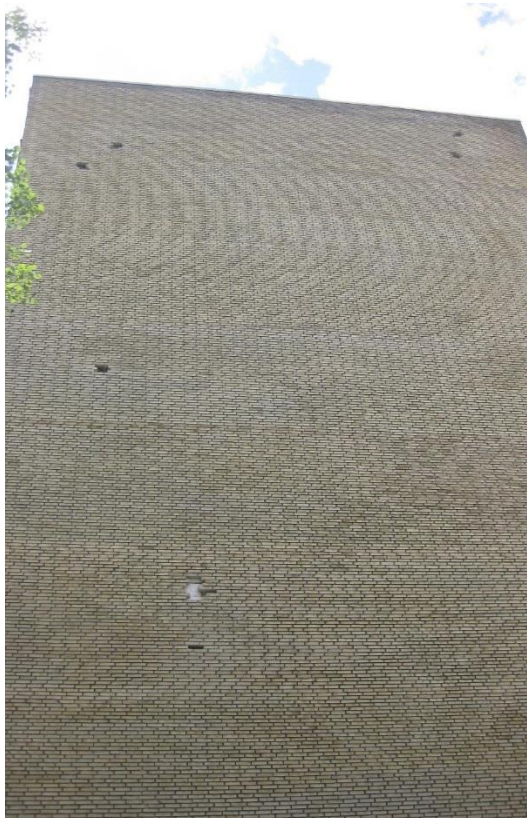
Resultat af undersøgelsen viste at skalmuren på den 8 etagers nordgavl generelt var i god stand.

På den øverste ca. 0,2 – 0,4 m af skalmuren samt gavlhjørnet ud mod altanerne var mørtlen forvitret og der var huller i mange af studsfigurerne.

I gavlhjørnet var der en skrårevne ca. 2 m fra murkronen og ca. 2 m ned.

Der kunne endvidere observeres en del huller i studsfigurerne på de øverste etager af skalmuren.

- Øverste del af skalmuren ca. 0,4 m bør mures om.
- Der bør udføres ny murkrone.
- Det samme gælder en trekant ca. 2,0 x 2,0 m ved gavlhjørnet.
- På de øverste ca. 5 m af gavlen bør fuger eftergås for løs fugemørtel, især studsfigurer.
- Studsfuger bør undersøges for huller også længere nede.
- Der skal ibores nye murbindere/erstatninger i hele gavlen. Disse kan ibores udefra, idet der i dag findes flere systemer hvor man udefra kan bore nye murbindere/erstatninger i.
- Antal af murbindere/erstatninger må undersøges nærmere men bliver ca. 4 – 8 stk. pr m<sup>2</sup>, afhængig af placeringen på gavlen.
- Betonkonsollerne ud for hver etage behøver ikke reparation.
- Der behøves ikke indlægge nye vandrette dilatationsfuger.

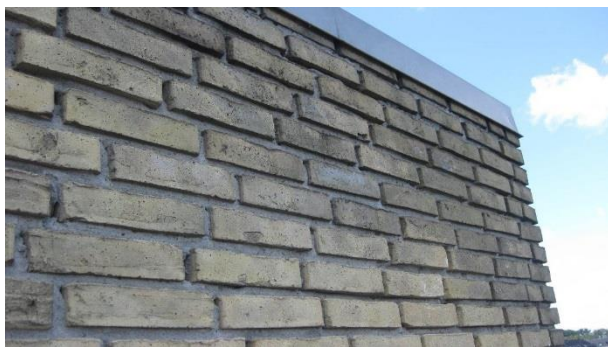
*Øverste del af gavlmuren er beskadiget af vind og vejr, og fugemørtlen er forvitret i fugerne. I gavlhjørnet er en skrå revne på ca. 2,0 m x 2,0 m*

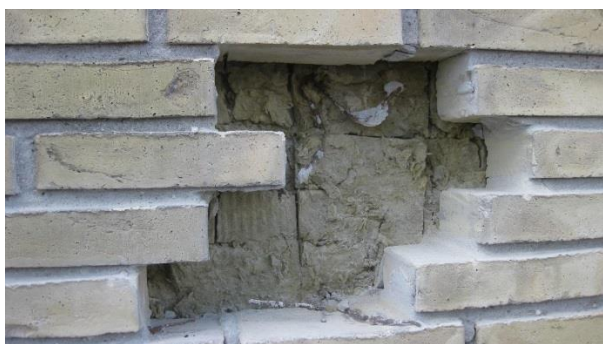
*Delvis rusten galvaniseret murbinder.*

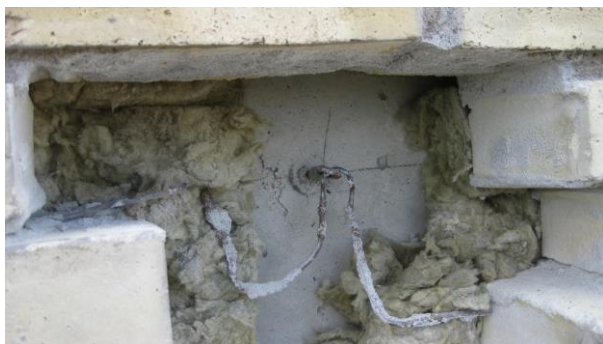
*Galvaniseret murbinder løs i betonvæggen*

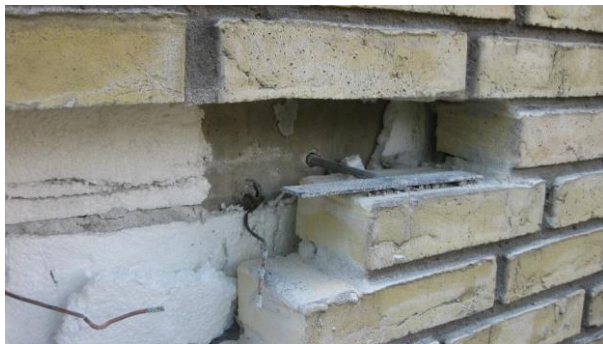
*Løs kobberbinder observeret  
Specialfremstillet eftermonteret muranker sad delvis løst i indstøbningen*
