1 Bilag 1 – Fotoregistrering fra forundersøgelse.

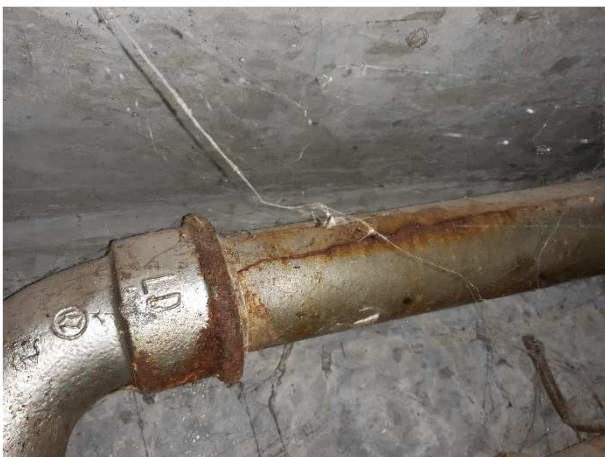
Faldstammen er revnet.

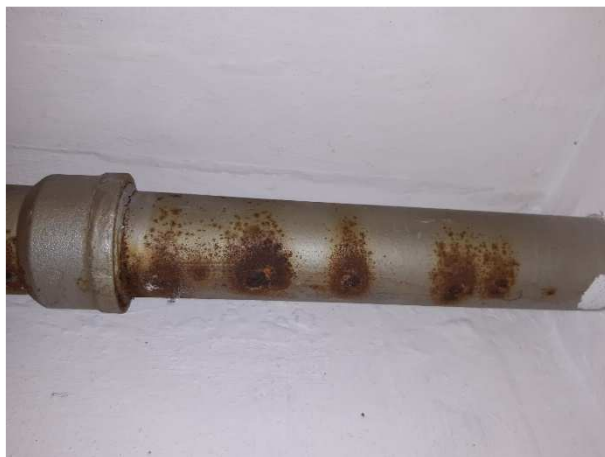
Der er synlige udposninger på faldstammen.

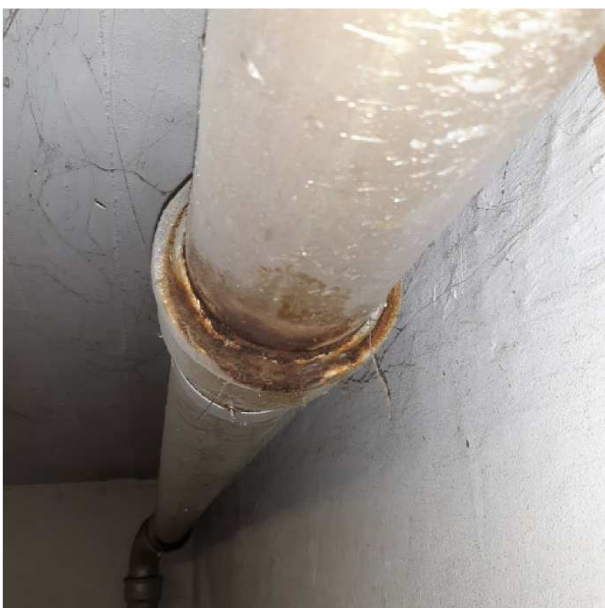
Samlingen er tæret.

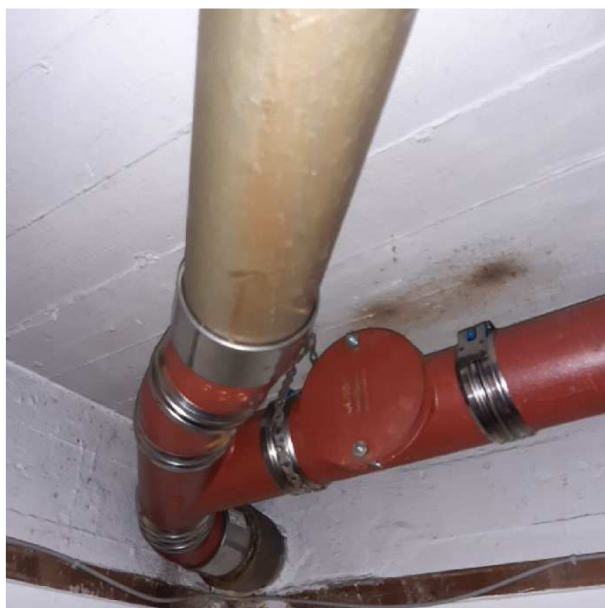
Grenrøret er udskiftet. Sandsynligvis pga. tæring.

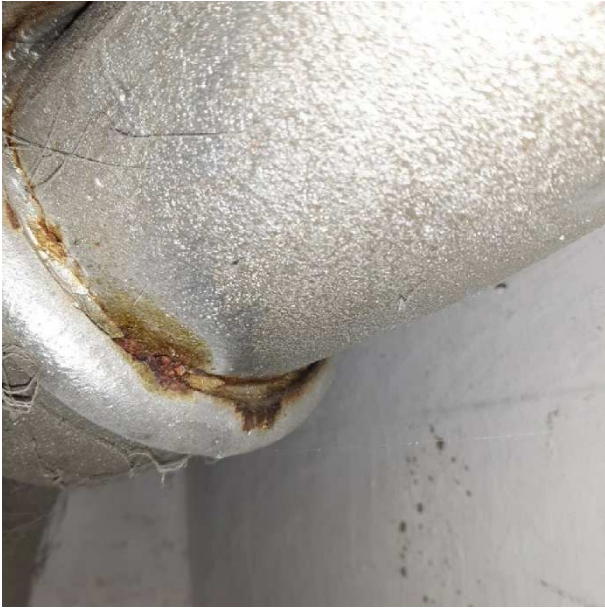
Samlingen er tæret.

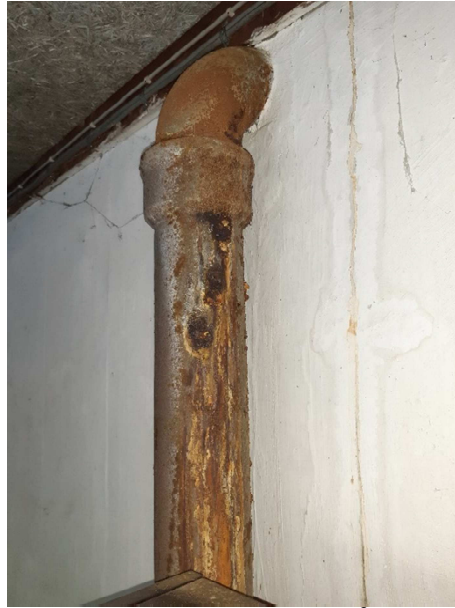
Der er synlige udposninger på faldstammen.

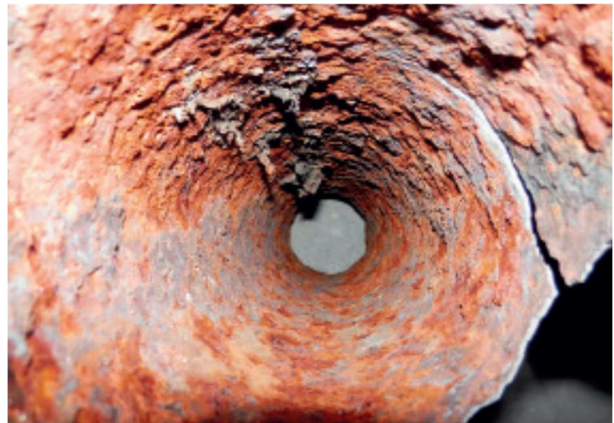
Eksempel på faldstamme der er flækket under mekanisk rensning, grundet dårlig stand.

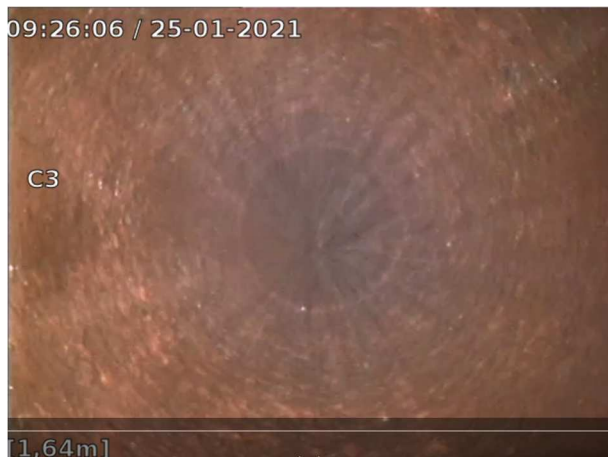
1,64 m nede i udluftningen af en faldstamme i nr. 26/28. Faldstammen fremstår tæret, men i ok stand.

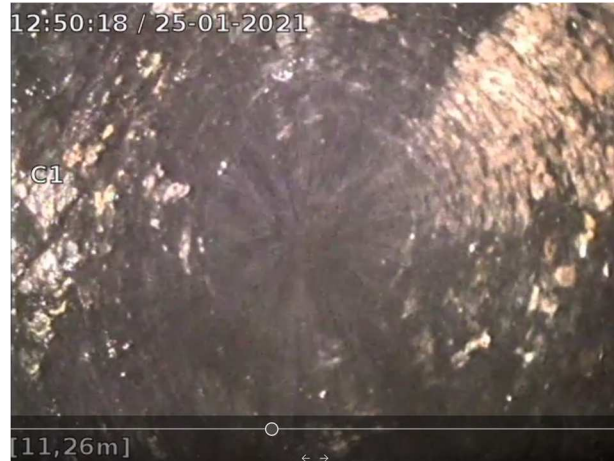
11,26 m nede i faldstamme i nr. 26/28. Faldstammen fremstår tæret og meget ru. Der kan på videoen ses store rustflager, der falder af.

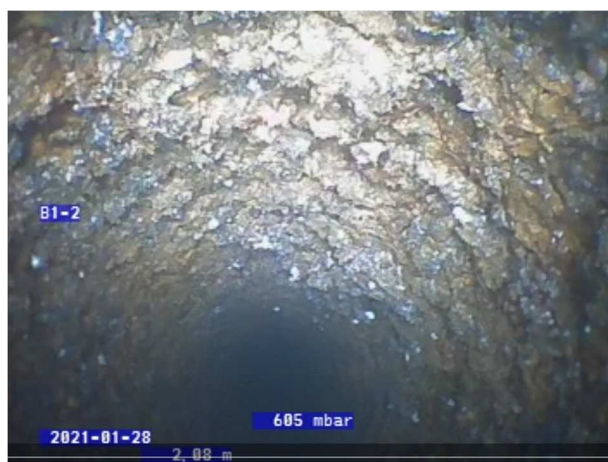
2,08 m nede i faldstamme i nr. 24. Faldstammen fremstår tæret og meget ru.

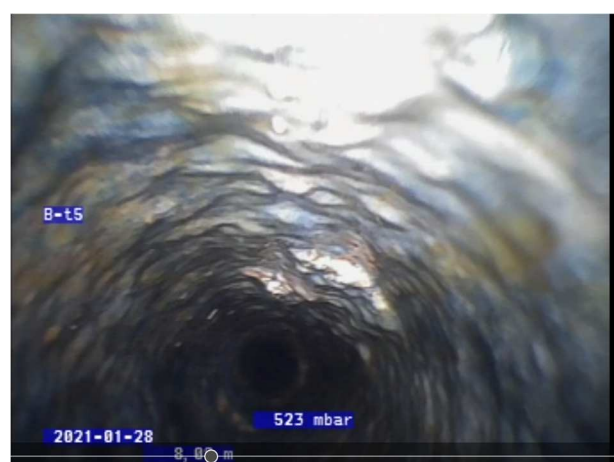
8,05 m nede i faldstamme i nr. 24. Der ses tydelige indsnævninger pga. aflejringer.

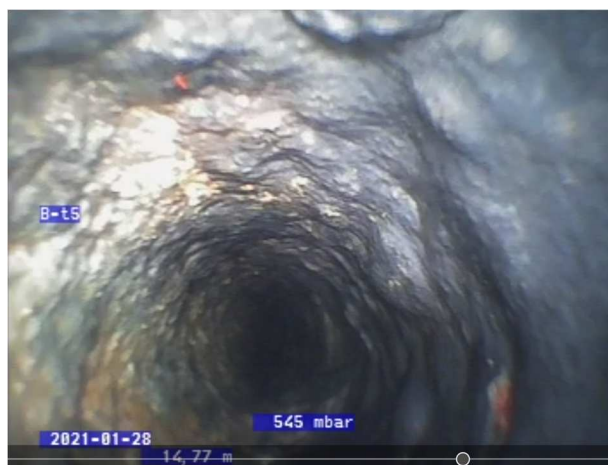
14,77 m nede i faldstamme i nr. 24. Diameteren på røret er reduceret pga. aflejringer.

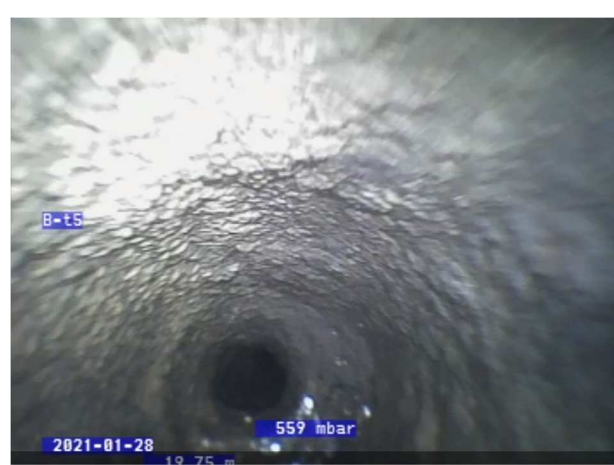
19,75 m nede i faldstamme i nr. 24. Diameteren på røret er halveret pga. aflejringer.

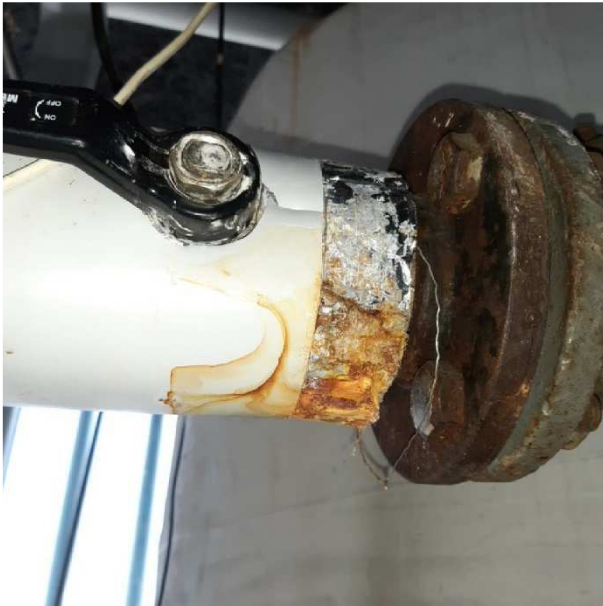
Tæret samling i varmecentral.

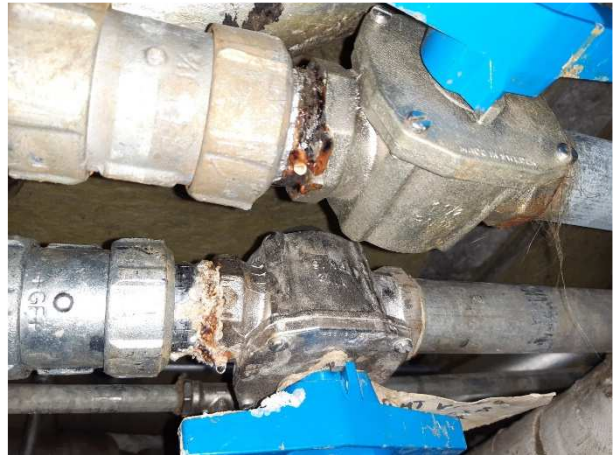
Tærede samlinger på vandrør.

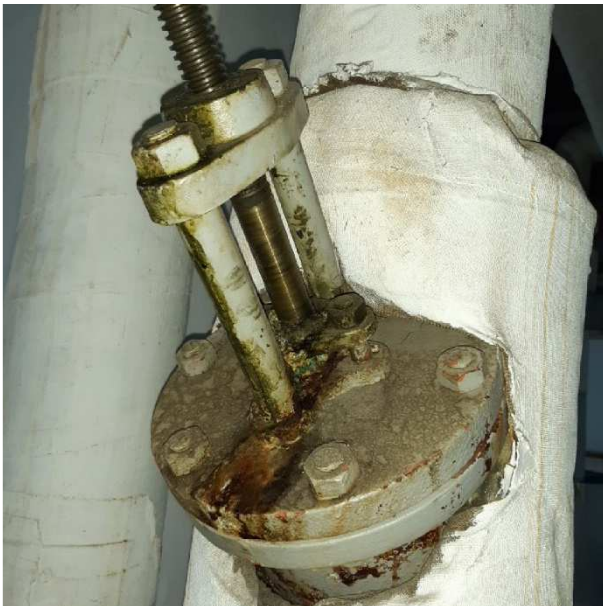
Tæret ventil.

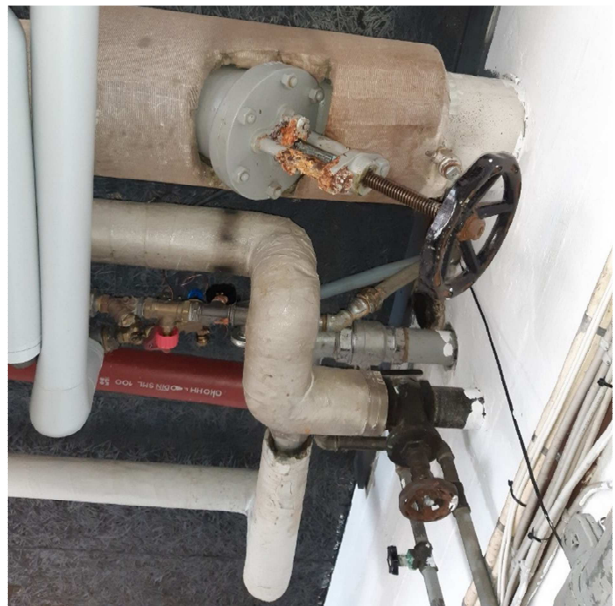
Tæret ventil.

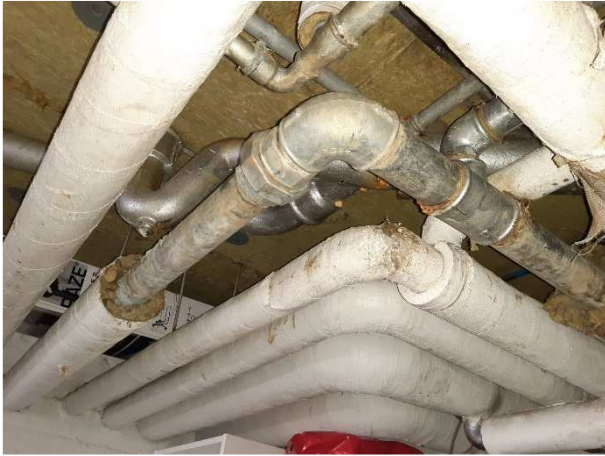
Vand og varme ligger under tærede afløbsrør i stue/kælder.

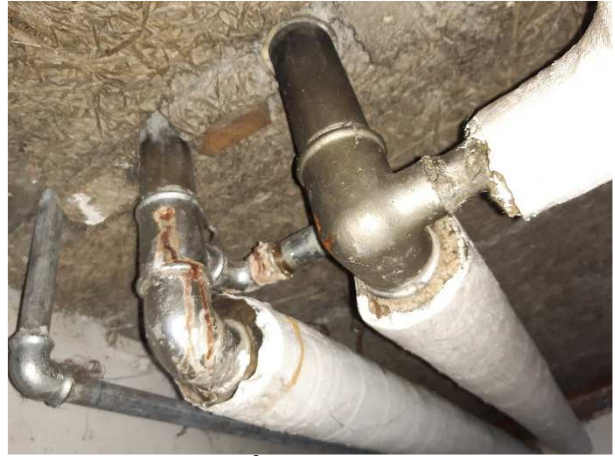
Tærede samlinger på vandrør.

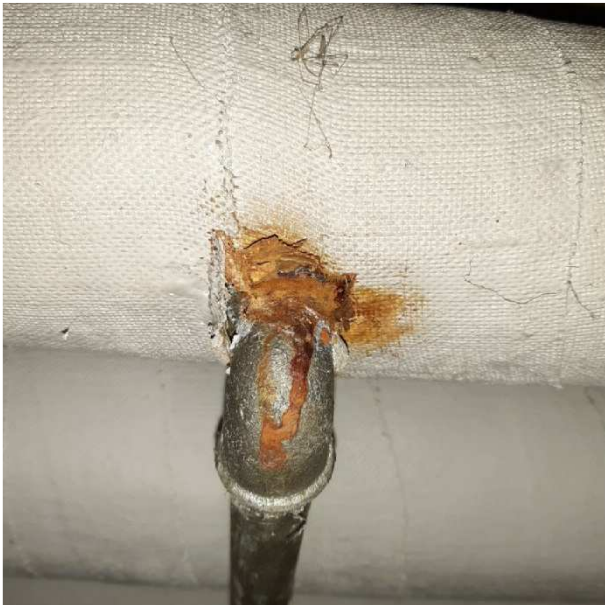
Tæret samling.

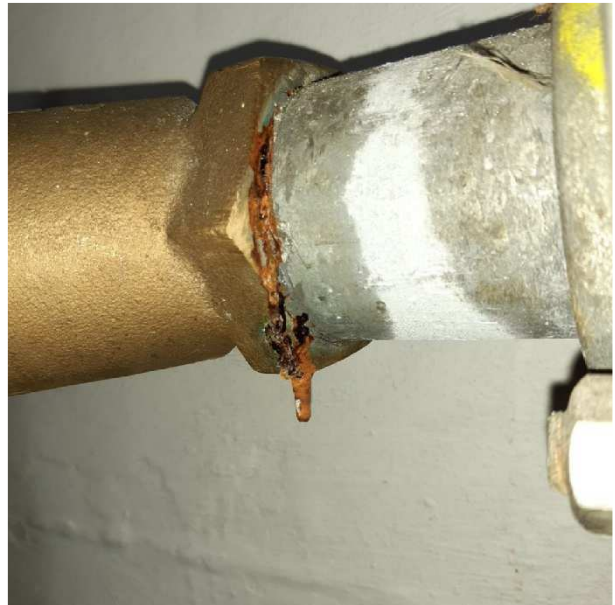
Tæret samling.
